FVID Fachverband Innendämmung e.V.

Praxis-Projektbericht 1/2018

Sanierung fürs Denkmal

Erst Jagdschloss, dann Gasthaus, dann leer
Dämmung trotz(t) Feuchtigkeit im Mauerwerk

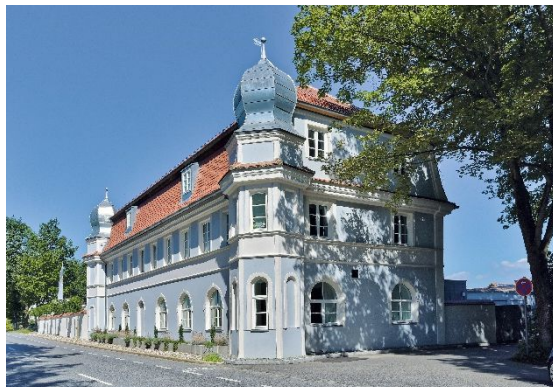
Manchen markanten Gebäuden schaut eine ganze Stadt über Jahre dabei zu, wie sie langsam verfallen. So war es auch in Straubing, wo das ehemalige Gasthaus Frauenbrünnl vor sich hindämmerte und seine Außenanlagen samt altem Biergarten verwilderten.

Zuletzt war der Bau sanierungsbedürftig, hatte feuchte Wände und ein ungedämmtes Mansarddach. Weil die historische Bausubstanz auch einige sehr alte Bestandteile birgt, versprach eine Sanierung richtig kompliziert zu werden. Somit waren Fachleute bei der Planung und insbesondere auch der Ausführung gefragt.

Aus diesem Grund entschied man sich für die perlitgefüllte POROTON®-WDF® von Schlagmann Poroton, die auf rund 260 Quadratmetern Wandfläche innen vor die alten Außenmauern gesetzt wurde. Die neuen WDF®-Innenschalen wurden im Dünnbettmörtelverfahren aufgemauert, verputzt und gestrichen. Das ging nicht nur einfach, es ließen sich auf diesem Weg auch Unebenheiten des alten Mauerwerks ausgleichen, indem die WDF®-Dicke je nach Bedarf zwischen 120 und 180 Millimetern variiert wurde. Weiterhin setzte der Bauherr ausschließlich auf ökologische Naturbaustoffe wie Holzdielen- und Natursteinböden.

Um die alte Bausubstanz trocken zu bekommen und zu schützen wurde in Teilbereichen eine neue Bodenplatte eingebaut und das Mauerwerk mit horizontalen Sperren gegen aufsteigende Feuchtigkeit gesichert. Die Außenfassade hat einen neuen mineralischen Außenputz erhalten.
